# Gut durchströmt ist halb gewonnen

**Aber eben nur halb.  
Kostengünstige Sanierung der  
Beckenhydraulik und Verbesse-  
rung der Rückspülung im  
Bestand.**

Schwimmbad Schleswig

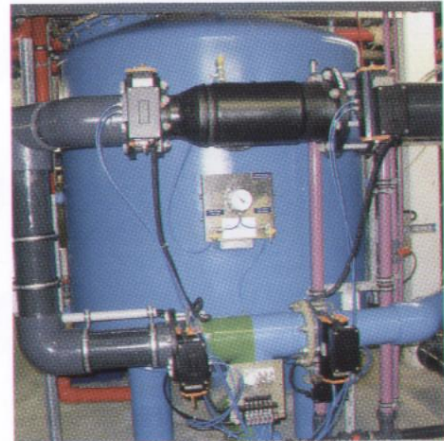
Stahlfilter mit vergrößerter Spülabwasserführung

Um eine genügend große Schlammwassermenge möglichst ohne Überstau am Einlauftrichter aufnehmen zu können, wurde die Nennweite innerhalb des Filters von DN 150 auf DN 200 angehoben.

Der Trichter selbst hatte einen Durchmesser von 480 mm. Das Heraustrennen und ebenfalls das Erweitern des Stahlfilter-Anschlussstutzens wurde nach einer hydraulischen Berechnung für nicht notwendig befunden, was sich in der späteren Praxis auch bestätigte. So konnten Trenn- und Schweißmaßnahmen direkt am Filter und eine damit verbundene Zerstörung der Filter-Innenbeschichtung vermieden werden. Die Spülabwasserleitung wurde direkt am Filter von DN 150 auf DN 200 erweitert und mit einer neuen Ablaufleitung zum Anschlussstutzen des Schmutzwasserkanals geführt. Weiterhin erhielt jeder Filter einen Klarsicht-Mannlochdeckel im oberen Klöpperboden, um zukünftig bessere Revisionsmöglichkeiten auch während des Betriebes zu erhalten.

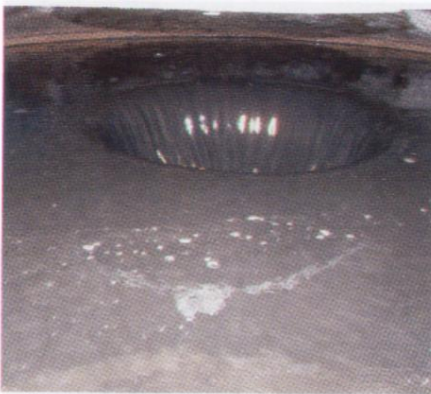
**Rückspülung bei 20 Prozent Filterbettausdehnung**

Nach Einbringung der Tragschichten und des Filterkieses wurde eine Rückspülung durchgeführt und ein Teil des Kieses abgeschält. Nach Einbringung der Anthrazitkohle wurde der Filter über 24 Stunden gesäuert, um Bestandteile der Kohle, die zu Verfärbungen im Becken führen können, sicher zu entfernen. Bei den zur Inbetriebnahme durchgeführten Rückspülungen wurde die Rückspülmenge anhand der neu installierten induktiven Durchflussmengenmesser gemessen und solange gesteigert, bis eine maximal mögliche Filterbettausdehnung (bis ca. zehn Zentimeter unter Oberkante Einlauftrichter) erreicht wurde. Die Filterbettausdehnung betrug über 20 Prozent bei einer Rückspülgeschwindigkeit von 35 m/h. Die Spülwassermenge konnte frei über den neuen Trichter und die neue Schlammwasserleitung abgeführt werden, sodass zukünftig eine fachgerechte Filterrückspülung erfolgen kann.

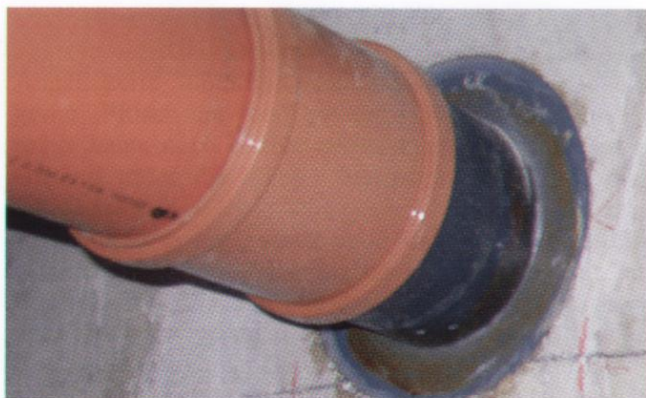
Neuer Rinnenablauf im Beckenumgang

Schwallwassermenge zu erreichen, wurde die Anzahl der Rinnenabläufe von vier auf 14 Stück erhöht. Hierzu wurden je Rinnenstutzen zwei Kernbohrungen (eine senkrecht vom Becken aus, eine waagrecht vom Keller aus) durchgeführt. In die Kernbohrung

wurde ein PVC-Einbauteil DN 150 eingesetzt und anschließend mit Epoxidharz, Fabrikat Sika, Typ Floor 156, mit Quarzsandzumischung eingegossen. So konnte eine 100-prozentige Dichtheit hergestellt werden. Die Rinnenleitung wurde neu als Ringleitung kostengünstig aus KG-Rohr hergestellt. Voraussetzung für diese Umrüstung des Beckens auf 100-prozentige Rinnenüberlauf war die Größe des Schwallwasserbehälters, der für die gesamte Aufnahme ausreichend dimensioniert war. Es mussten keine weiteren Volumen im Keller geschaffen werden.
