Gut durchströmt ist halb gewonnen

**Aber eben nur halb.
Kostengünstige Sanierung der
Beckenhydraulik und Verbesse-
rung der Rückspülung im
Bestand.**

Schwimmbad Schleswig

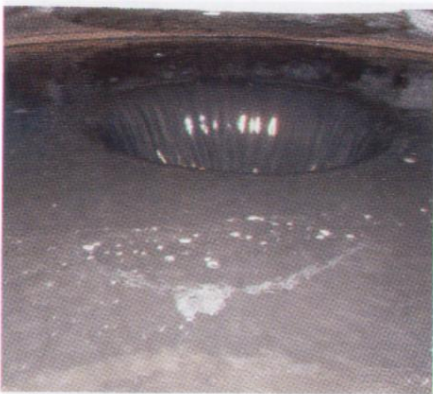
Rückspülung bei 20 Prozent Filterbettausdehnung

Da die Rückspüleistung nicht gleich der Filterleistung war, wurden die pneumatischen Absperrklappen so justiert, dass nur die exakt benötigte Menge durchgelassen wird. So ist die vollautomatische Rückspülung auch weiterhin ohne Nachjustierung durch den Schwimmmeister möglich ohne den Einsatz von zusätzlichen Frequenzumformern an den Umwälz-/Rückspülpumpen.
