# Gut durchströmt ist halb gewonnen

**Aber eben nur halb.  
Kostengünstige Sanierung der  
Beckenhydraulik und Verbesse-  
rung der Rückspülung im  
Bestand.**

Schwimmbad Schleswig

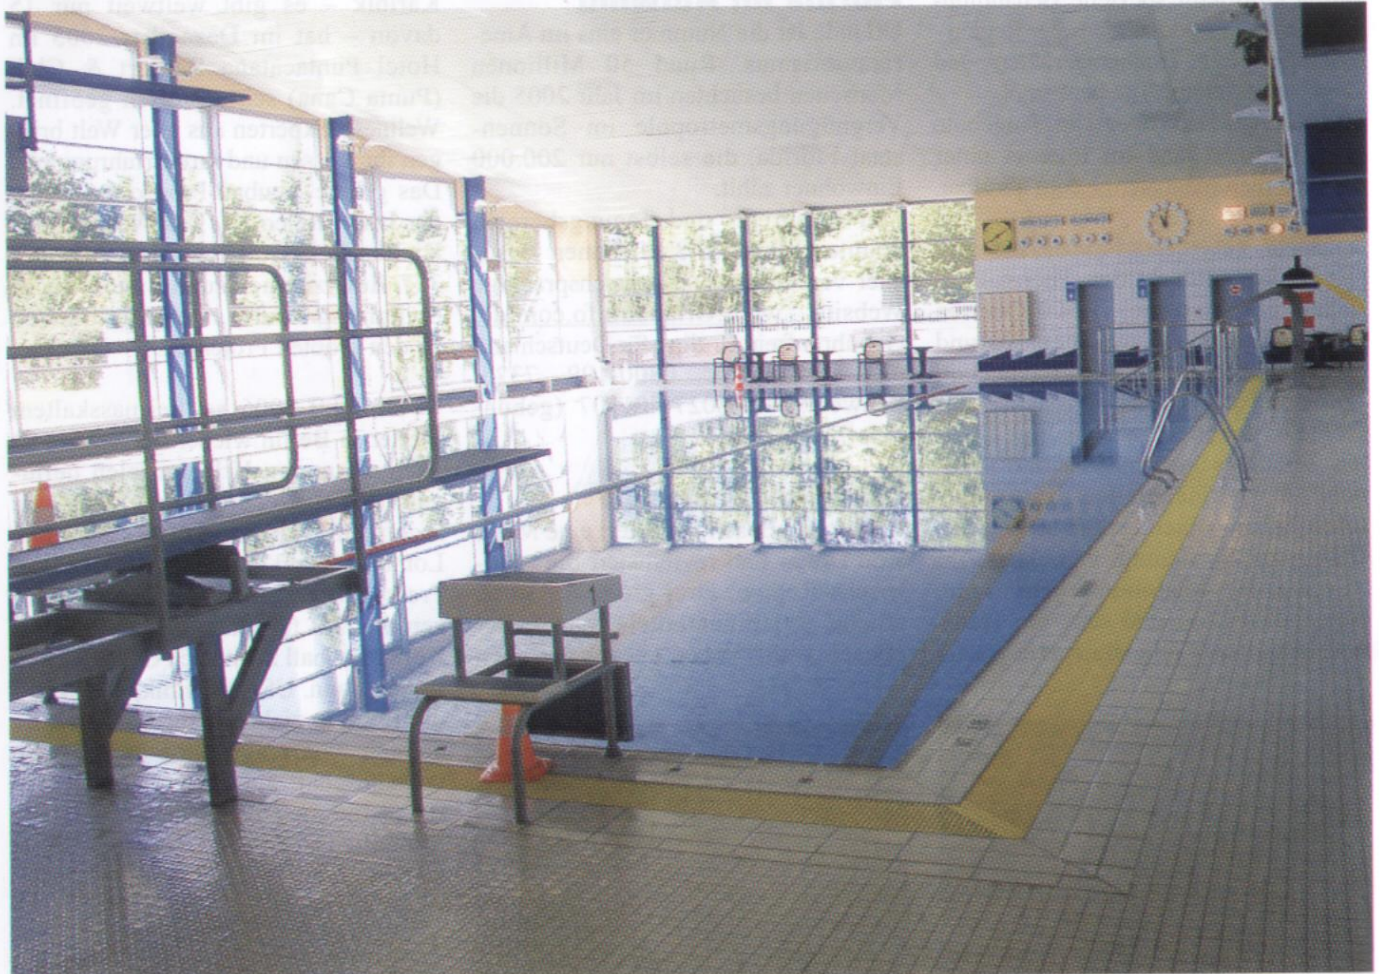
Die vorhandenen Stahlfilter (Durchmesser = 1,8 Meter) haben aufgrund der Kellerhöhe nur eine Mantel-

höhe von 1500 Millimeter, womit kein DIN-gerechter Filteraufbau erreicht werden kann. Zusätzlich haben die damals eingebauten Trichter diesen Namen eigentlich nicht verdient, da es sich lediglich um ein Einlaufrohr mit einer schrägen Abkantung nach außen handelt. Die Spülabwasserleitung war so dimensioniert, dass eine maximale Rückspülgeschwindigkeit von 25 bis 30 m/h bei freiem Auslauf hergestellt werden konnte.

Weiterhin wurden bei dem Schwimmbecken (25 mal 12,5 Meter) und dem Lehrschwimmbecken (10 mal 13 Meter) die Umwälzmenge nicht 100-prozentig über die Rinne abgeführt.

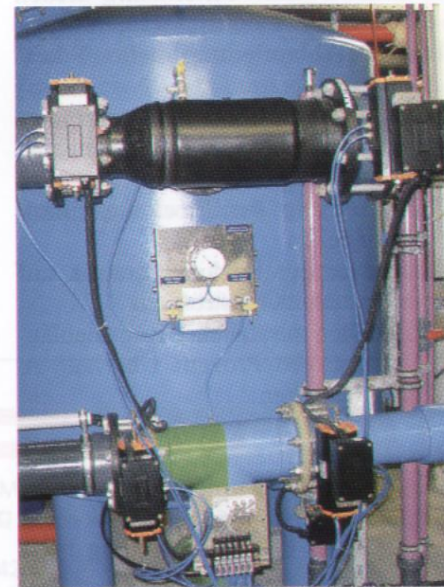
Stahlfilter mit vergrößerter Spülabwasserführung

Um eine genügend große Schlammwassermenge möglichst ohne Überstau am Einlauftrichter aufnehmen zu können, wurde die Nennweite innerhalb des Filters von DN 150 auf DN 200 angehoben.

Der Trichter selbst hatte einen Durchmesser von 480 mm. Das Heraustrennen und ebenfalls das Erweitern des Stahlfilter-Anschlussstutzens wurde nach einer hydraulischen Berechnung für nicht notwendig befunden, was sich in der späteren Praxis auch bestätigte. So konnten Trenn- und Schweißmaßnahmen direkt am Filter und eine damit verbundene Zerstörung der Filter-Innenbeschichtung vermieden werden. Die Spülabwasserleitung wurde direkt am Filter von DN 150 auf DN 200 erweitert und mit einer neuen Ablaufleitung zum Anschlussstutzen des Schmutzwasserkanals geführt. Weiterhin erhielt jeder Filter einen Klarsicht-Mannlochdeckel im oberen Klöpperboden, um zukünftig bessere Revisionsmöglichkeiten auch während des Betriebes zu erhalten.

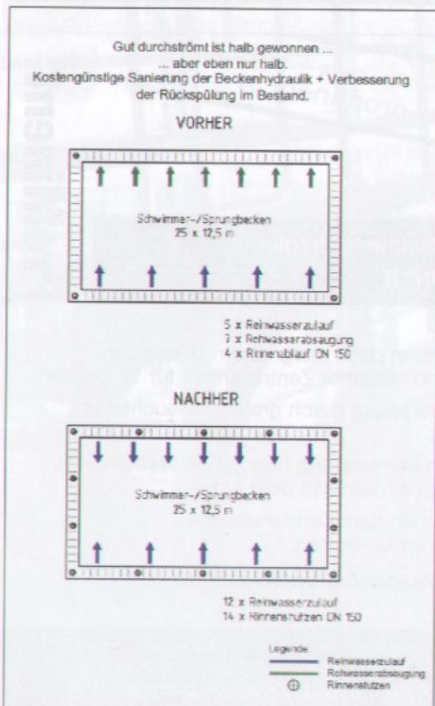
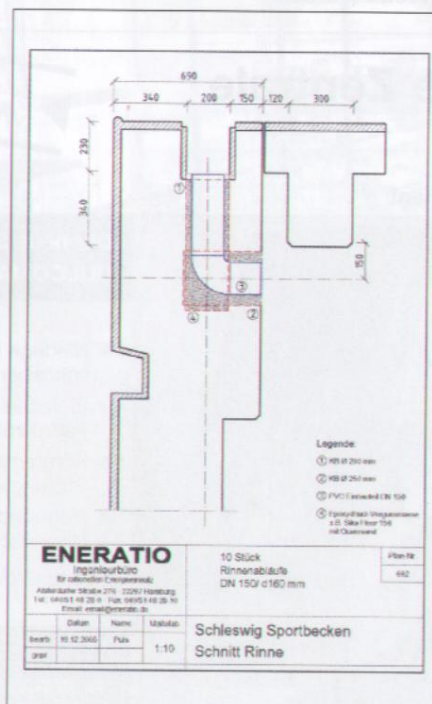
Neuer Rinnenablauf im Beckenumgang

Schwallwassermenge zu erreichen, wurde die Anzahl der Rinnenabläufe von vier auf 14 Stück erhöht. Hierzu wurden je Rinnenstutzen zwei Kernbohrungen (eine senkrecht vom Becken aus, eine waagrecht vom Keller aus) durchgeführt. In die Kernbohrung

wurde ein PVC-Einbauteil DN 150 eingesetzt und anschließend mit Epoxidharz, Fabrikat Sika, Typ Floor 156, mit Quarzsandzumischung eingegossen. So konnte eine 100-prozentige Dichtheit hergestellt werden. Die Rinnenleitung wurde neu als Ringleitung kostengünstig aus KG-Rohr hergestellt. Voraussetzung für diese Umrüstung des Beckens auf 100-prozentige Rinnenüberlauf war die Größe des Schwallwasserbehälters, der für die gesamte Aufnahme ausreichend dimensioniert war. Es mussten keine weiteren Volumen im Keller geschaffen werden.
