Gut durchströmt ist halb gewonnen

**Aber eben nur halb.
Kostengünstige Sanierung der
Beckenhydraulik und Verbesse-
rung der Rückspülung im
Bestand.**

Schwimmbad Schleswig

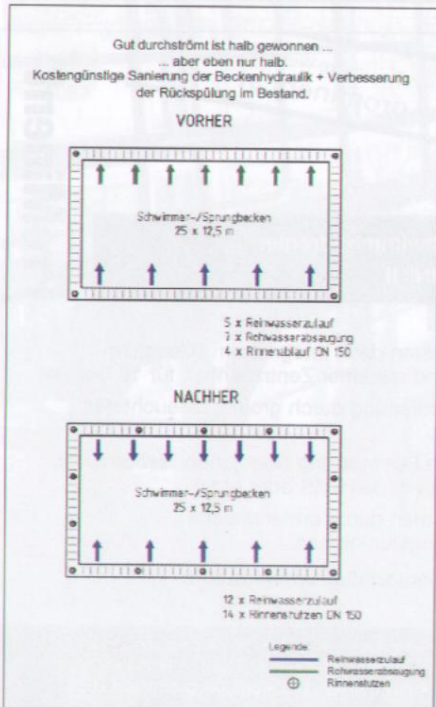
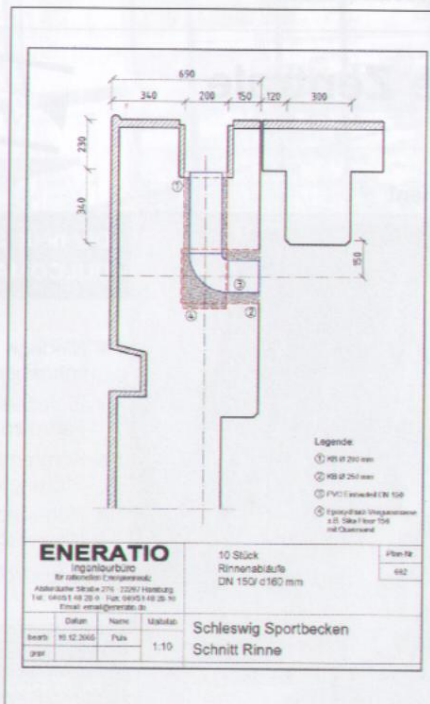
Neuer Rinnenablauf im Beckenumgang

Schwallwassermenge zu erreichen, wurde die Anzahl der Rinnenabläufe von vier auf 14 Stück erhöht. Hierzu wurden je Rinnenstutzen zwei Kernbohrungen (eine senkrecht vom Becken aus, eine waagrecht vom Keller aus) durchgeführt. In die Kernbohrung

wurde ein PVC-Einbauteil DN 150 eingesetzt und anschließend mit Epoxidharz, Fabrikat Sika, Typ Floor 156, mit Quarzsandzumischung eingegossen. So konnte eine 100-prozentige Dichtheit hergestellt werden. Die Rinnenleitung wurde neu als Ringleitung kostengünstig aus KG-Rohr hergestellt. Voraussetzung für diese Umrüstung des Beckens auf 100-prozentige Rinnenüberlauf war die Größe des Schwallwasserbehälters, der für die gesamte Aufnahme ausreichend dimensioniert war. Es mussten keine weiteren Volumen im Keller geschaffen werden.
